ВНИМАНИЕ К МЕЛОЧАМ

Современные КАМАЗы требуют от ремонтников отличных знаний особенностей конструкции автомобиля. Продолжаем совместно с техническим центром «Автобау» серию материалов, посвященных коммерческой технике лидера отечественного автопрома из Набережных Челнов.

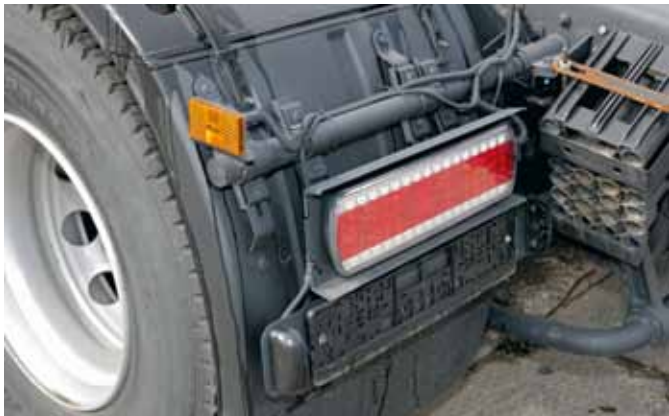
→ Габаритный фонарь, который пострадал в незначительном ДТП, может стать причиной ремонта электрооборудования на десятки тысяч рублей

нередки. Скажем больше, были прецеденты, когда после незначительной аварии водитель поленился заизолировать электропроводку от поврежденного габаритного (!) фонаря, и это стало причиной сгорания мультиплексного узла! Только подумайте: крохотный фонарик стоимостью несколько десятков рублей стал причиной выхода из строя дорогостоящего блока и повлек серьезные убытки от простоя техники. Для справки: стоимость ремонта тянет более чем

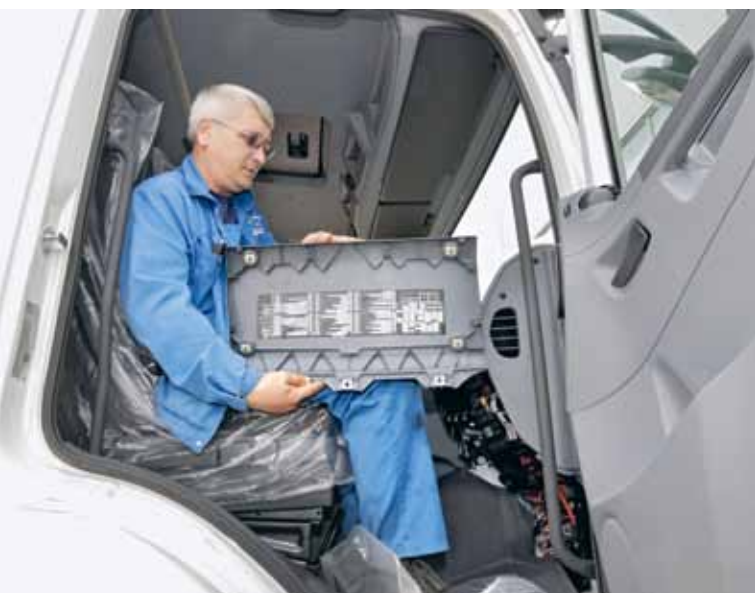
↓ Номиналы предохранителей, реле и их расположение указаны на информационной табличке, наклеенной на обратной стороне панели

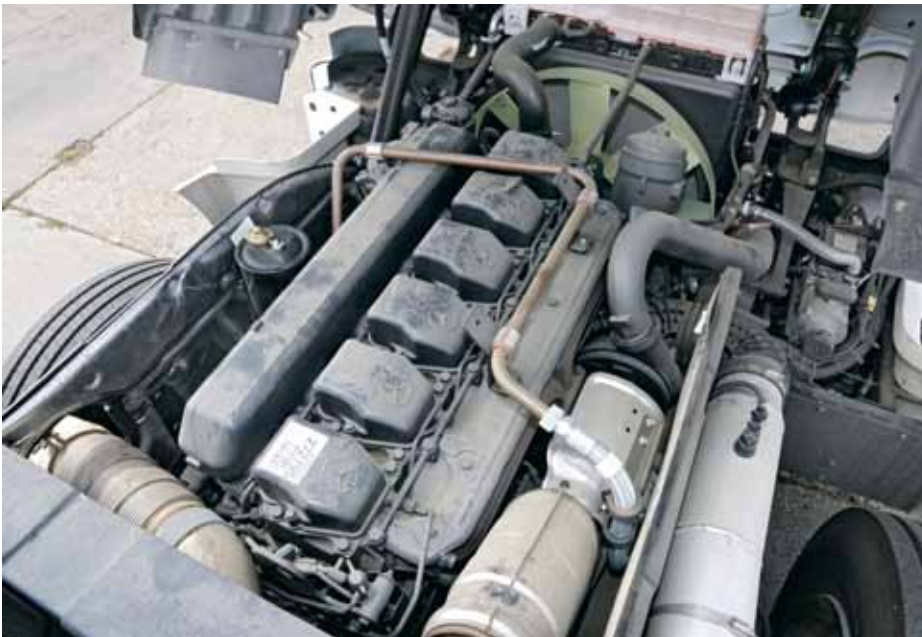
Дизель OM 457 очень требователен к точности регулировки тепловых зазоров клапанов, а главное – периодичности проведения данной процедуры

к великому сожалению, не знают многие мотористы мультибрендовых сервисных центров. Дизель OM 457 очень требователен к точности регулировки тепловых зазоров клапанов, а главное – периодичности проведения данной процедуры. Причем, как показывает практика СТО «Автобау», первую проверку тепловых зазоров необходимо выполнять на новых машинах, которые передаются покупателю. То есть речь идет о так называемой предпродажной подготовке.

Повышенное внимание к механизму привода ГРМ необходимо из-за того, что в процессе эксплуатации заводские регулировки «уплывают», нередко выходя далеко за предельные значения. Неслучайно завод из Набережных Челнов предписывает регулярно следить за тепловыми зазорами и качественно, строго в соответствии с заводской инструкцией, производить их регулировку. При этом на многих мультибрендовых СТО эту операцию часто проводят формально – мол, это же Mercedes-Benz, зачем мешать мотору работать! Увы, соответствующий подход к обслуживанию машин несет серьезную опасность для ДВС. Объясним на пальцах, чем опасны увеличенные тепловые зазоры. При работе мотора с разрегулированными клапанами происходит разрушение шпонок роликовых толкателей. Они начинают вращаться в своих гнездах (чего не должны делать!). В результате серьезные повреждения получает распределительный вал и блок цилиндров (в местах установки толкателей) – самая дорогостоящая часть дизеля. Ремонт мотора в данном случае оценивается примерно в... полтора миллиона рублей! К сожалению, без замены блока цилиндров не обойтись. Согласитесь, что эта сумма не идет ни в какое сравнение с той, в которую оценивается процедура регулировки тепловых зазоров клапанов.

Но даже если мастера мультибрендовых СТО произвели регулировку тепловых зазоров, то никакой гарантии того, что она была выполнена согласно заводской методике, нет. Это еще один весомый аргумент в пользу обращения к официальному дилеру. Также отметим, что регулировку тепловых зазоров дизеля OM 457 необходимо производить при проведении каждого (!) технического обслуживания, а не «симптоматически» (по наличию шума в приводе ГРМ), как это часто практикуют некоторые мастера мультибрендовых СТО. Напомним, что в зависимости от условий эксплуатации КАМАЗ-5490 техническое обслуживание машин проводится на пробегах от 40 до 60 тысяч километров. Чем тяжелее условия эксплуатации грузовика, тем чаще требуется проведение ТО и, соответственно, регулировка тепловых зазоров в клапанном механизме. Также отметим, что периодичность в 60 тысяч километров – это норматив для магистрального тягача, мотор которого работает большую часть времени на устоявшихся оборотах, то есть в условиях, благоприятных для ресурса дизеля. Если говорить о грузовиках, которые задействованы на вывозе сыпучих грузов или перевозке строительных материалов, то интервал ТО лучше сократить до 40 000 км. ■

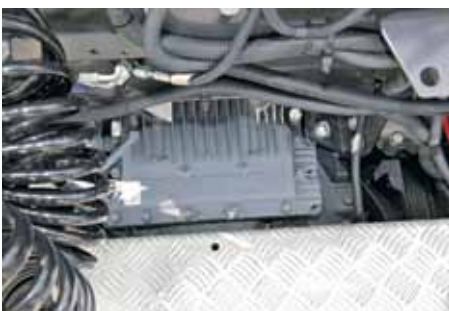
Блок управления коробкой передач ZF надежен и хорошо защищен от воздействия окружающей среды. К нему у ремонтников нет претензий

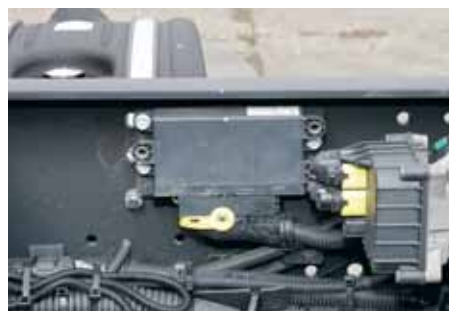
Блок управления системой нейтрализации выхлопных газов (SCR) расположен внутри правого лонжерона рамы и сверху защищен его полкой. Выход из строя блока – событие достаточно редкое
